Projekt CrowdWater von Moritz, Dan und Tim

Interpretation und Datenauswertung

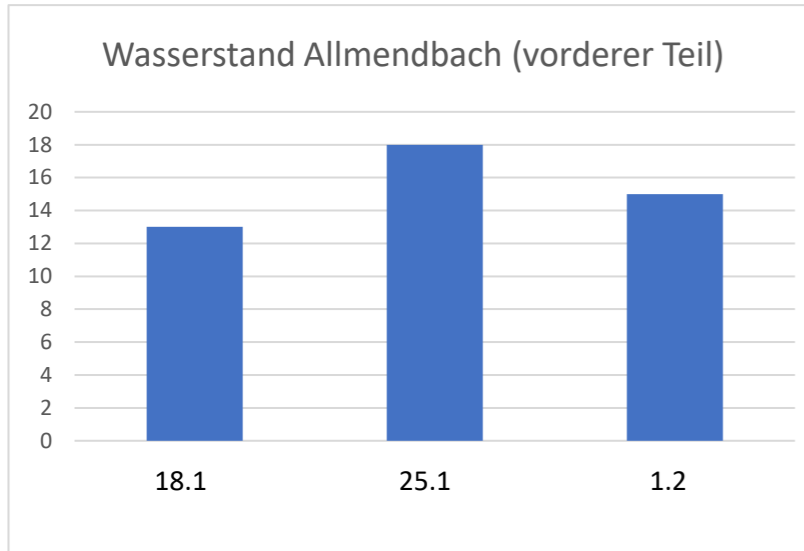
Abbildung 1: Eigene Grafik zum Wasserstandsvergleich im vorderen Allmendbach.

Die erste Messung haben wir Mitte Januar gemacht. Zu dieser Zeit führten die Bäche wie zu dieser Jahreszeit üblich relativ wenig Wasser. Ebenfalls war die Fliessgeschwindigkeit eher niedrig. Während der ersten Messung lagen ca. 10 cm Schnee in Tägerwilen. Danach kam es zu einer grossen Schneeschmelze, die während der 2. Messung begann und sich in der Wasserhöhe und der Fliessgeschwindigkeit auch schon bemerkbar machte. Bei der 3. Messung hatte sich die Situation wieder normalisiert und die Werte waren etwas höher als bei der 1. Messung. Für die drei verschiedenen Stellen haben wir verschiedene Messarten benutzt. Während wir für den vorderen Allmendbach eine virtuelle Messlatte benutzt haben, haben wir für die zwei anderen Bäche die physische Messlatte der Crowdwater App benutzt. Das führte dazu, dass wir nur bei der physischen Messlatte eine Fliessgeschwindigkeit berechneten. Die Messungen veröffentlichten dann auf der Internetseite von Crowdwater.

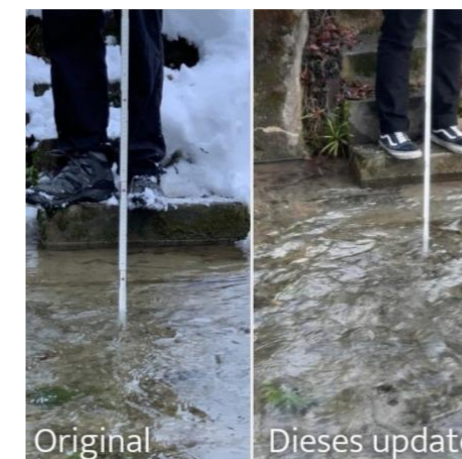
Abbildung 5: Wasserstandmessung am Dorfbach. Die linke Bildhälfte wurde am 18.01.2021 aufgenommen, das rechte Bild am 25.01.2021.

Wir haben insgesamt 3 Messungen gemacht: Am 18.01.2021, am 25.01.2021 und am 01.02.2021. Die Messungen haben uns Spass gemacht und haben auch etwas über unser Dorf gelernt.

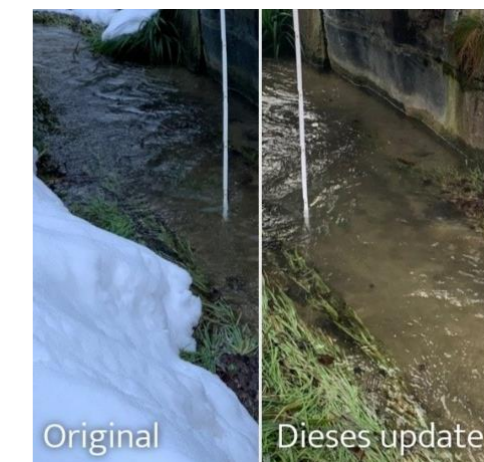
Abbildung 6: Wasserstandmessung am Allmendbach im vorderen Teil. Die linke Bildhälfte wurde am 18.01.2021 aufgenommen, die rechte Bildhälfte am 25.01.2021.
